INFORME GESTIÓN ADMINISTRATIVA

Lugar y fecha de elaboración: Zipaquirá, 15 de Junio de 2022

Presentado a : Consejo de Administración C.R. Lucca Etapa I P.H
Revisoría Fiscal

Asunto: Informe administración con corte a mayo 31 de 2022.

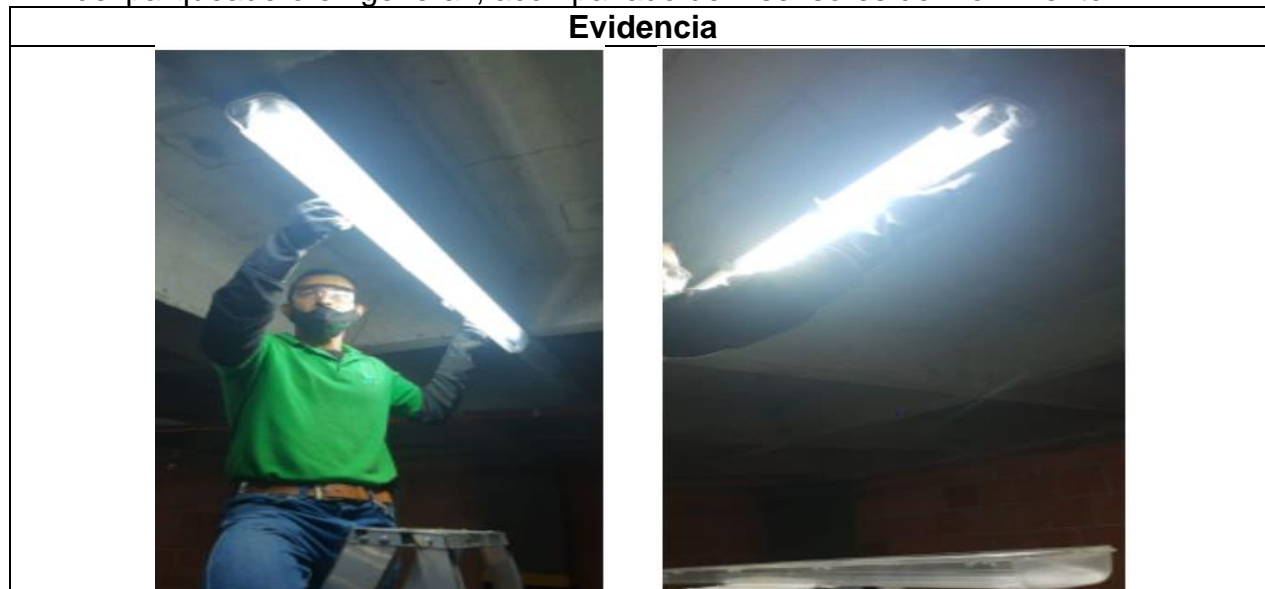
- Se realizó mantenimiento de iluminación en parqueaderos cambiando 95 lámparas del parqueadero en general , acompañado de 7 sensores de movimiento.

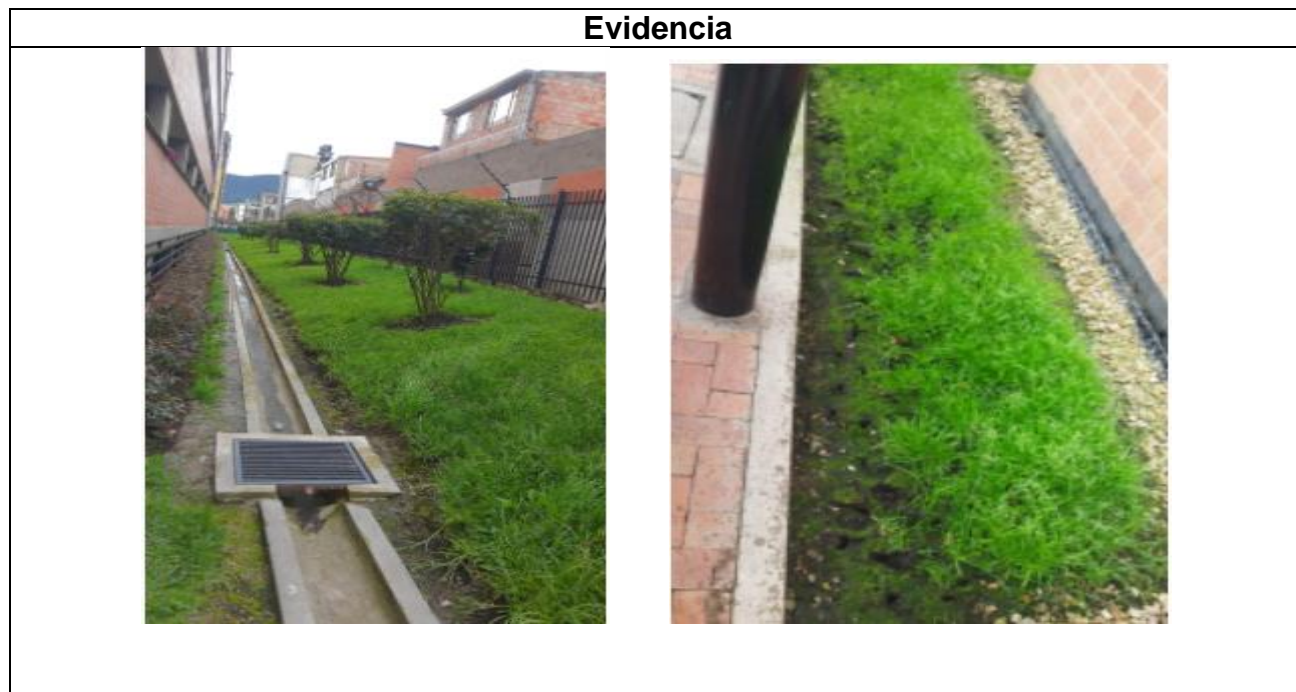
- En los jardines se detiene la poda de la zona interna del conjunto reprogramando para que sea realizada cada 45 días para que de esta forma se regeneren, al igual que no se aplicara ninguna fumigación en las orillas para su regeneración.

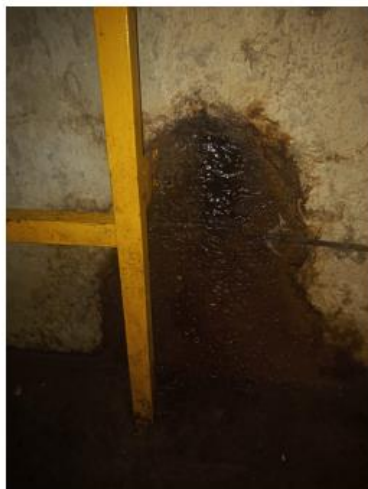
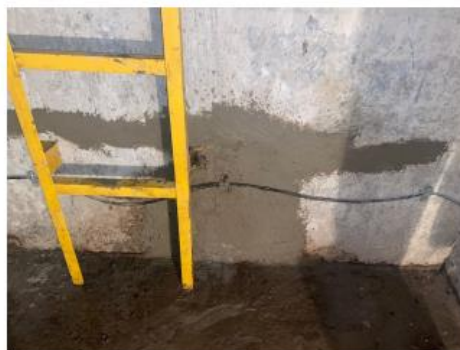
REEMBOQUILLADO ASCENSOR TORRE 5

- Emergencia inundación 4 ascensores reportados por rigla e impermeabilización de sótano en área de parqueadero

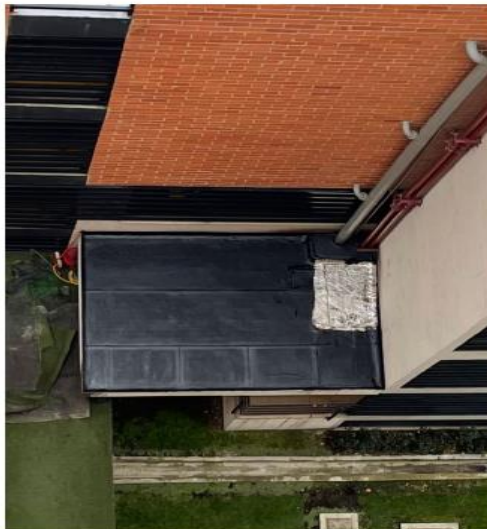
- Impermeabilización entrada escaleras parqueadero con arreglo de drywall.

**Impermeabilización de techo entrada de
parqueadero y arreglo de drywall**

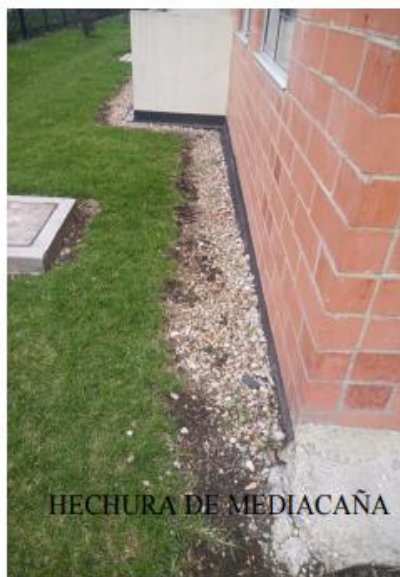
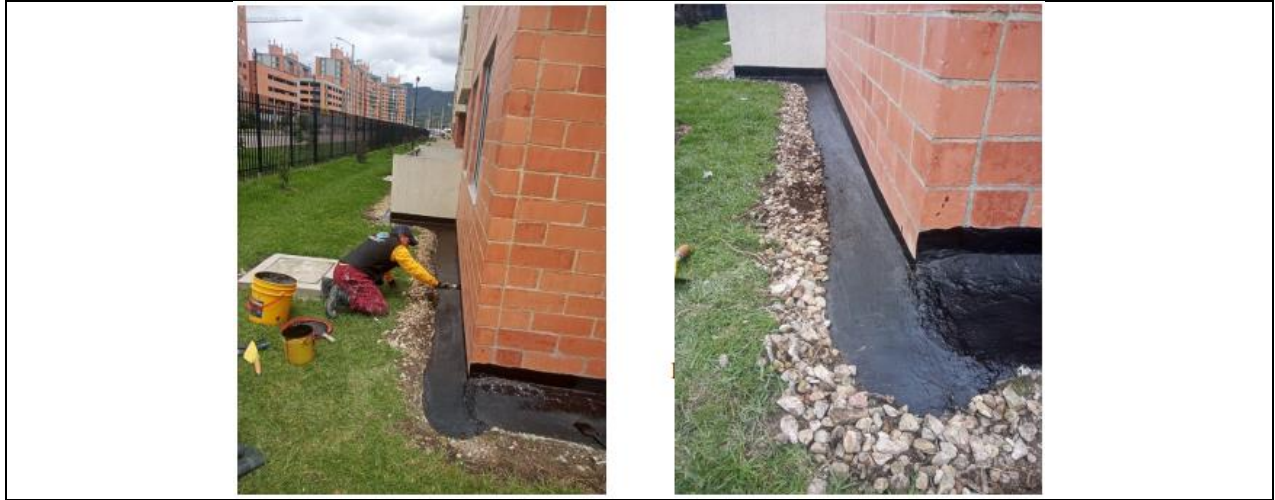
HECHURA DE MEDIACAÑA EN TORRE

- Impermeabilización y prolongación de media caña en concreto externo primer piso T4

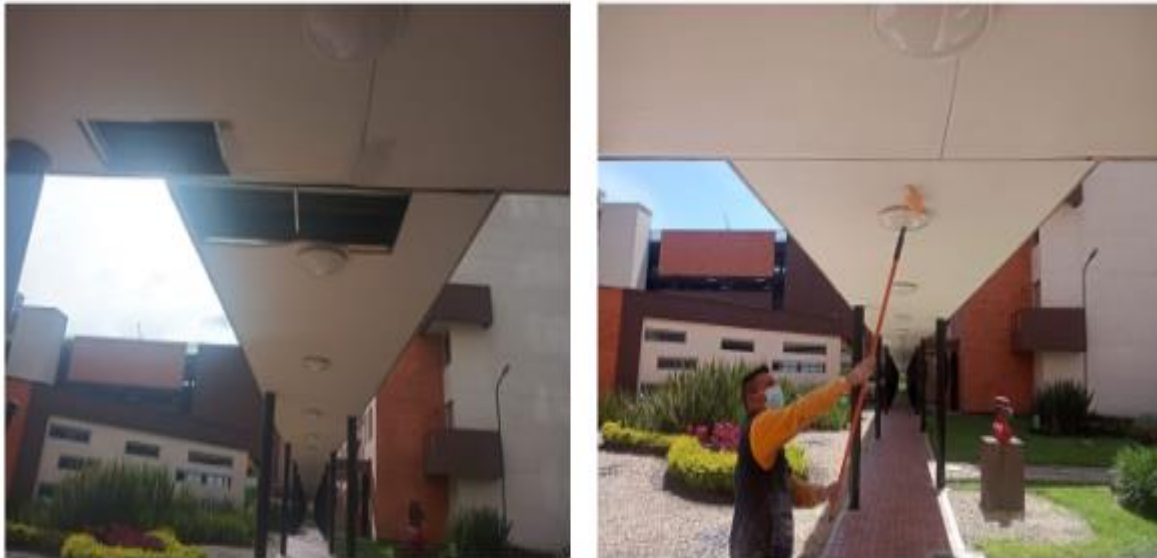
- Impermeabilización techo sendero T4 y reparación de drywall.

**ENTRADA TORRE 4 INSTALADO DE DRYWALL,
MASILLADO Y PINTADO**

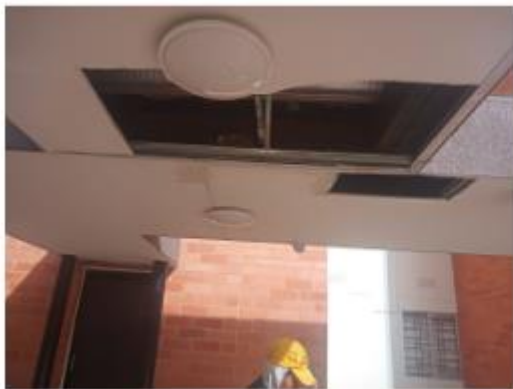
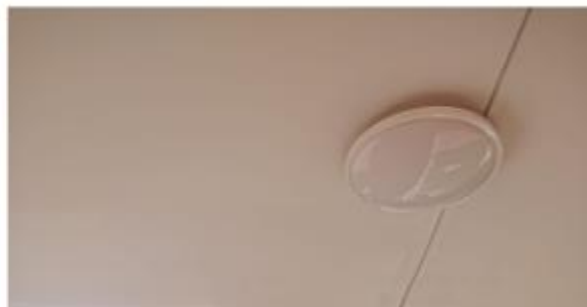
- Impermeabilización de techo entrada T2 y reparación de drywall

**ENTRADA TORRE 2 INSTALADO DE DRYWALL,
MASILLADO Y PINTADO**

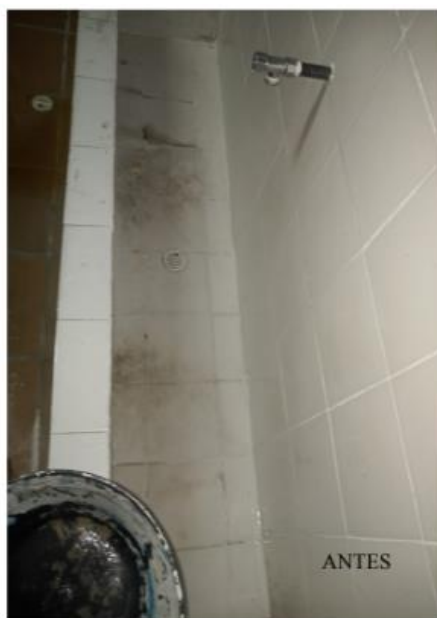
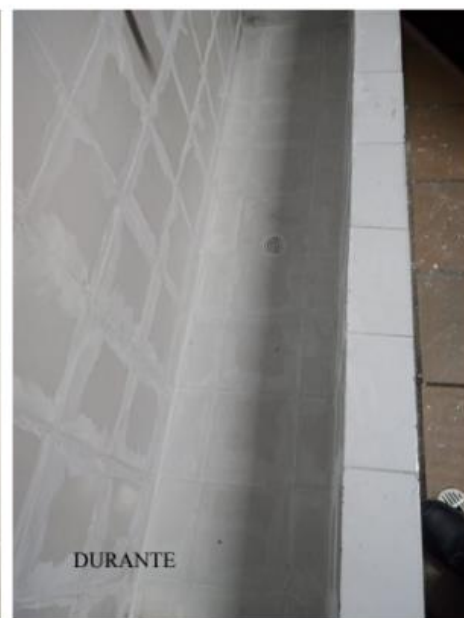
- Emboquillado parcial shub de basura principal en parqueaderos por filtración de agua en sótano

**MANTENIMIENTO PUNTUAL EN SHUT DE
BASURAS (POSETA Y PISO)**

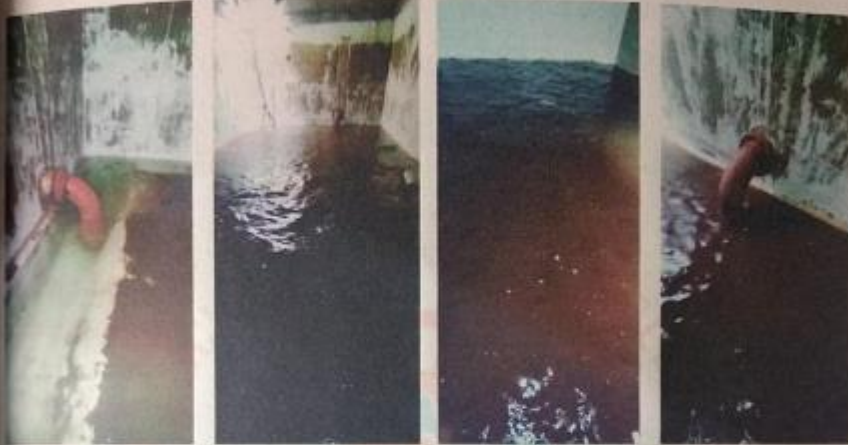
ANTES

TANQUE N° 1
